Mina de ouro de alta produção busca os roletes de nylon CoreTech™, da Flexco, para reduzir o tempo de parada

Mineração de ouro

Roletes de transportador de nylon CoreTech™

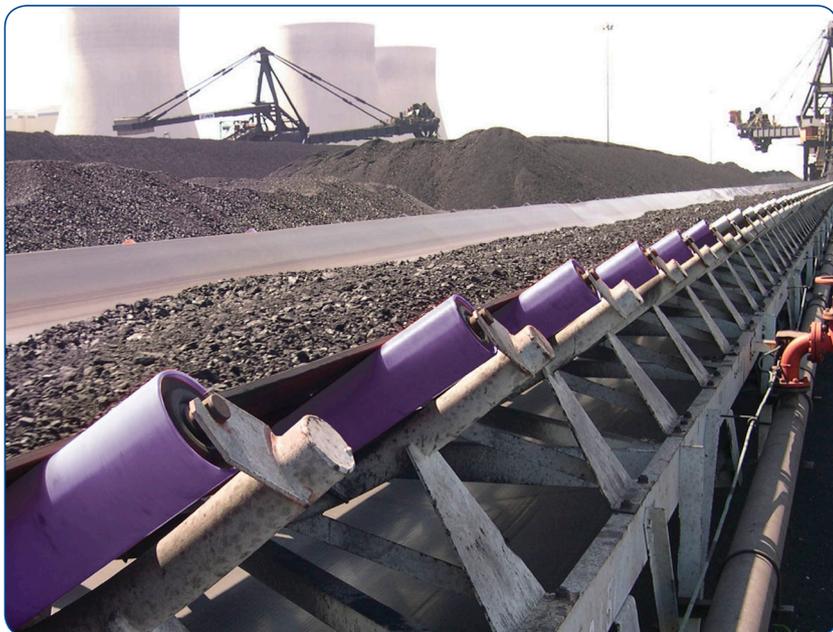
Entretanto, eles concordaram em testar os roletes de retorno em V de nylon CoreTech. Foram instalados seis roletes de transportador de nylon CoreTech no transportador do tronco 2, escolhido especificamente por ser a pior área para o transportador. Devido à incerteza sobre o novo produto, os roletes CoreTech eram, inicialmente, inspecionados a cada seis horas visualmente e com a conferência da temperatura. Porém, após os roletes permanecerem em operação com sucesso por mais de 24 horas, a confiança foi restaurada e os intervalos entre as inspeções retornaram ao normal das inspeções de rotina no transportador.

Após os roletes permanecerem em serviço por seis meses, os invólucros foram testados para saber se havia as taxas de desgaste linear, o que demonstrou que os roletes CoreTech duraram quatro vezes mais que os roletes de aço. Começando em 16 mm, após 28 semanas em operação, a espessura do invólucro do nylon era de 9,2 mm no ponto mais fino do rolete mais gasto. Com base nesses dados, se tivesse sido visto desgaste linear, a mina ainda receberia um mínimo de 12 meses de vida útil dos Roletes de Nylon CoreTech nas áreas mais extremas do transportador. O tempo de parada do local devido à falha do invólucro do rolete melhorou quatro vezes e as trocas em massa de roletes foram para intervalos de 12 anos. Os roletes CoreTech são feitos de materiais compostos resistentes à abrasão e à corrosão e de alta resistência; apresentam construção leve e emitem menos ruído que seus similares feitos de aço. Os roletes mais leves foram feitos para uma instalação mais fácil e barata e reduzem o risco de o trabalhador ter ferimentos. A mina está começando o processo de atualizar seu sistema para roletes CoreTech.
