Flexco 落料点解决方案控制集料厂的粉尘

破碎机落料点

聚氨酯裙边

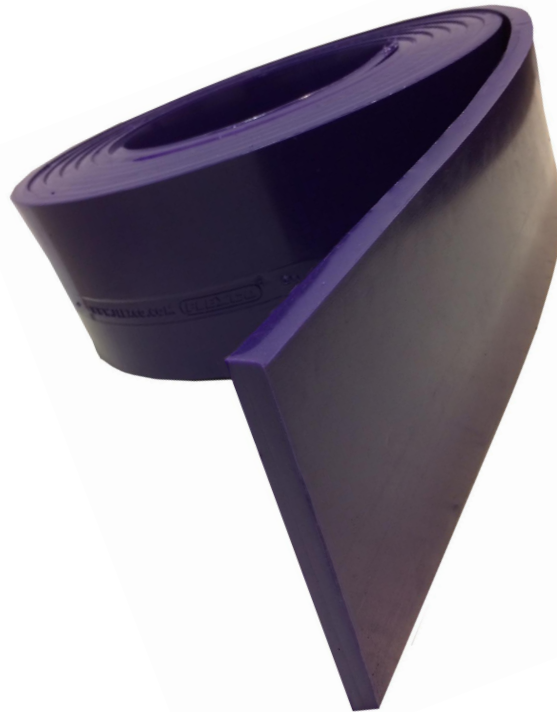
当 Flexco 代表向维护主管提供了半卷 Flexco 聚氨酯裙边后，他对这能否成为更好、更便宜的漏料管理方式表示怀疑。他安装了裙边并等待结果。

清理维护次数立即减少了，而且裙边可以运行超过两个月，无需进行调整，也不会漏料。不更换橡胶压片每年可为工厂节省大约 \$10,000。维护主管对此印象深刻，因此计划将工厂的所有 12mm 橡胶裙边全部更换为聚氨酯裙边，并打算采用聚氨酯解决方案来处理其他有问题的区域。

漏料对于中西部一家集料厂一直是个问题，而他们所用解决方案的有效性并没有达到他们的期望。维护团队在难以维修的转运点尝试使用 12mm X 150mm 橡胶压片进行密封，却导致清理工作出现严重困难。为了能够容纳物料，橡胶每两周就必须进行更换。因为输送机的一侧倚靠在机架上，不容易触及，导致物料堆积，增加了清洁时间。
