## FGP食品等級用プレクリーナ 摩擦の原因となる残留物を除去しベルトの寿命を伸ばす

FGP食品等級用プレクリーナ

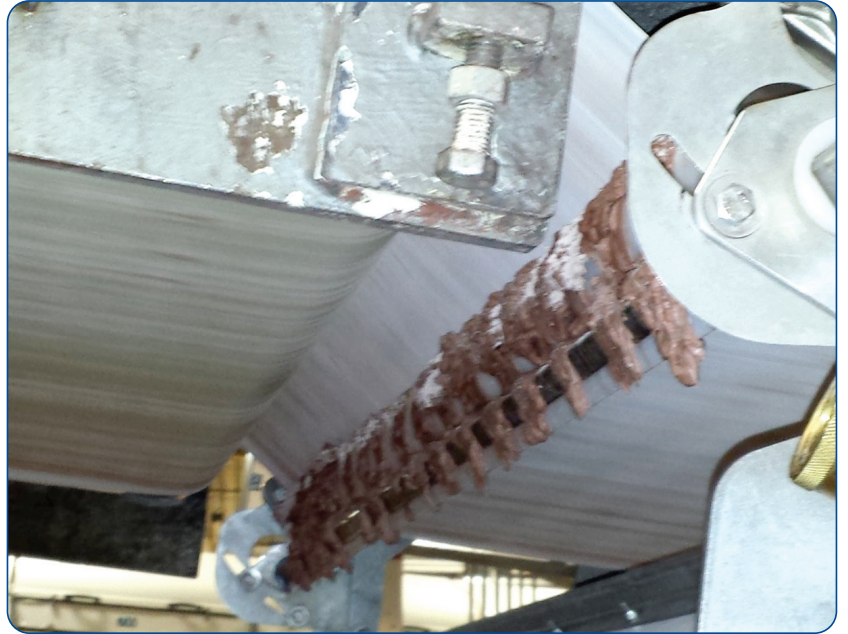
- 130 mm 幅のウレタン製エンドレスベルト
- 約25 mm のノーズバーと73 mm 径のプーリー

製造部門の責任者にとって、稼動停止につながるベルトの交換時間はできるだけ避けたいと同時に、数週間毎に新しくベルトを購入するのは是非とも避けたい点です。そのような理由から、この食品メーカーではFLEXCO製のFGP食品等級用プレクリーナをテストすることにしました。FLEXCO製を選んだ理由は、ブレードとベルトが接する際の張力を簡単に調整できる点でした。通常の清掃作業や衛生管理のためクリーナを取り外す作業もわずか1分程度で済むことも選んだ理由でした。

製造部門の責任者はクリーナの性能ばかりでなく、保守管理が簡単な点にも満足しました。FGPクリーナはベルトの寿命を延ばすことを目的に製造されていますが、もしクリーナを装着しなかった場合、キャリーバックが発生しローラーやコンベアの各部位に残留物が堆積し、摩耗やベルトの横ズレの原因となります。FLEXCO製のクリーナを装着することで、清掃や衛生管理をおこなう際、またブレードを交換する際にコンベア本体からクリーナ装置を取り外す必要がないうえ、ブレードはスナップ式で簡単に脱着できるため、取り扱いが大変楽になりました。
